## CD - P0337 58X SENZOR POZIȚIE ARBORE COTIT (CKP), FĂRĂ SEMNAL 58X

### Descriere circuit

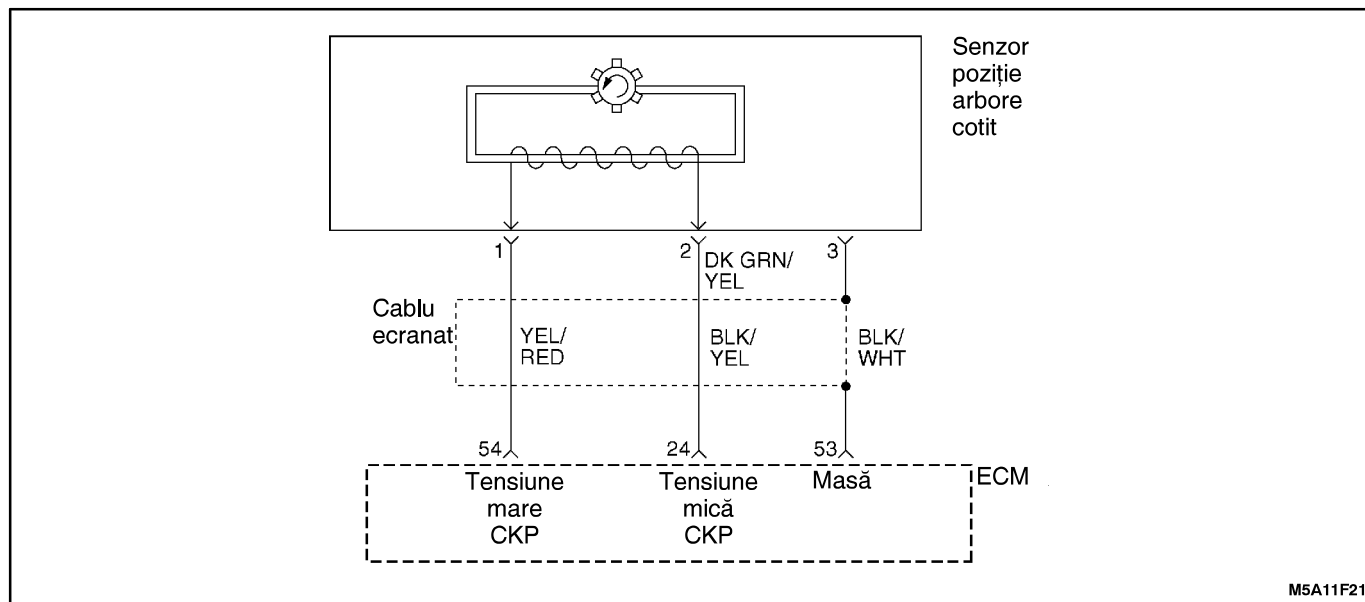
Semnalul de referință 58X este furnizat de senzorul de poziție al arborelui cotit (CKP). Pe parcursul unei rotații complete a arborelui cotit sunt produse un număr de 58 de impulsuri. Modulul ECM utilizează semnalul de referință 58X pentru a determina turația motorului și poziția arborelui cotit. Modulul ECM monitorizează constant numărul de impulsuri ale semnalului de referință 58X și le compară cu impulsurile furnizate de senzorul de poziție al axului cu came (CMP) care au fost recepționate. Dacă modulul ECM recepționează un număr incorect de impulsuri în raport cu impulsurile semnalului de referință 58X, va fi activat CD P0337.
